## \*\*\*\*\*油性系塗膜のチヂミ現象について\*\*\*\*\*

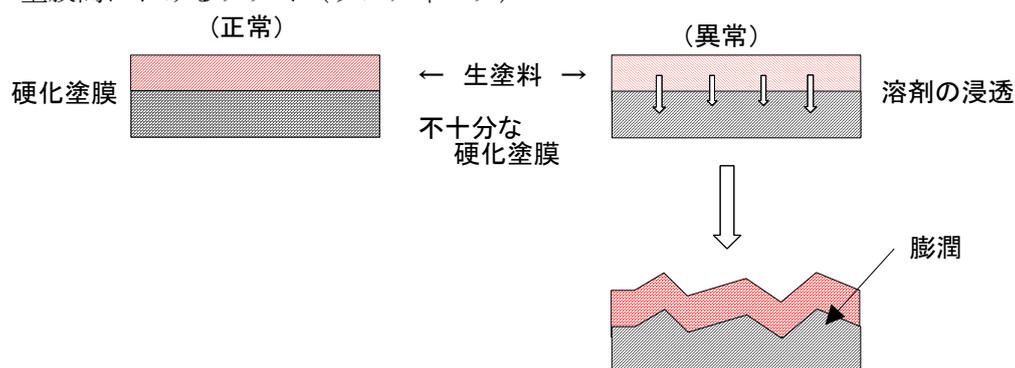
## 2) 塗膜間におけるチヂミ (リフティング)

塗膜は乾燥状態により溶剤に対する抵抗性が変わる。

- ・液体状にある塗料 + 溶剤 → 溶解する。
- ・不十分な硬化塗膜 + 溶剤 → 膨潤する。(リフティング)
- ・硬化乾燥塗膜 + 溶剤 → 変化はしない。

- 1) 膜厚が厚すぎないように又、平均化する様に塗装する。  
特に、複雑な被塗物は膜厚のバラツキが大きく、流れた部分・コーナー・凹部などに発生し易いので小刷毛などで流れた箇所を拾う。
- 2) 低温時の塗装を避け、できるだけ通風をよくする。やむなく低温時塗装を実施する場合は午前中に塗装し、夕方の塗装は避ける。
- 3) リフティングについては塗装インターバルを長くすれば解決する。(適正なシンナーで、適正なインターバルにて塗装すること。)

チヂミが発生した場合、スクレーパー等にて不良個所を剥離し、残存した塗膜を乾燥させた後、補修塗りを行なう。
