## \*\*\*\*\*油性系塗料の冬季異常と対策\*\*\*\*\*

## 1. まえがき

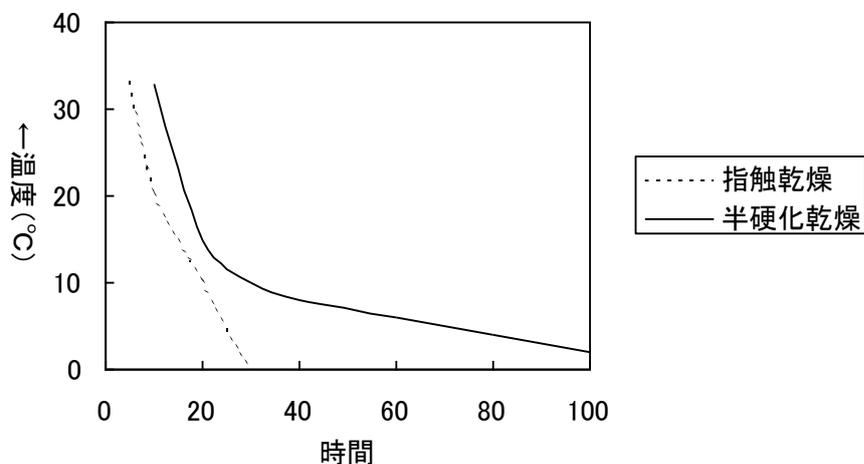
図-1 油性系塗料の硬化速度の例

①冬季の低温……油性系塗料は酸化重合反応により乾燥する。ところが、酸化重合の化学反応は温度に大きく左右されるため低温になると乾燥が著しく低下する。

日の丸印溶解光明丹（ドライ膜厚 35  $\mu$  m）

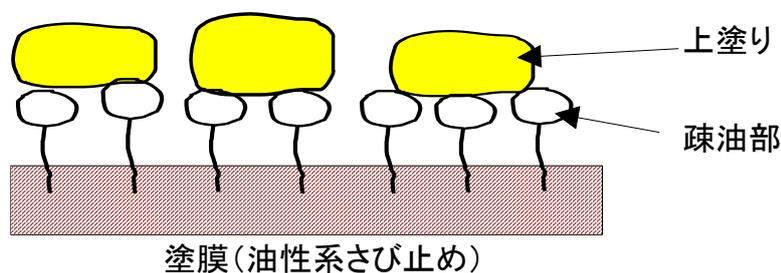
塗面に、水・油・ゴミ・その他シリコンワックス等の異物の付着によるものと、油性系塗料が本質的に有するハジキとがある。後者の原因は明瞭でないが塗料中の油性分による低温時の特異現象と考えられる。

- ①塗膜表面の異物（水・油・ゴミ etc）を除去する。→シンナー拭き又はペーパーがけをする。（実際にハジキを生じた時の有効な手段）
- ②塗装具からの異物（シリコン・油 etc.）の混入を避ける。
- ③低温・密閉の悪条件下では、エアレススプレーよりハケ塗りを行なう。
- ④通風が十分行なえる条件の確保（部材設置間隔を広げる。屋内より屋外塗装を考慮する。）
- ⑤気温の出来るだけ高い日中に塗装する。（日照時に塗装する等）
