*****油性系塗料の冬季異常と対策*****

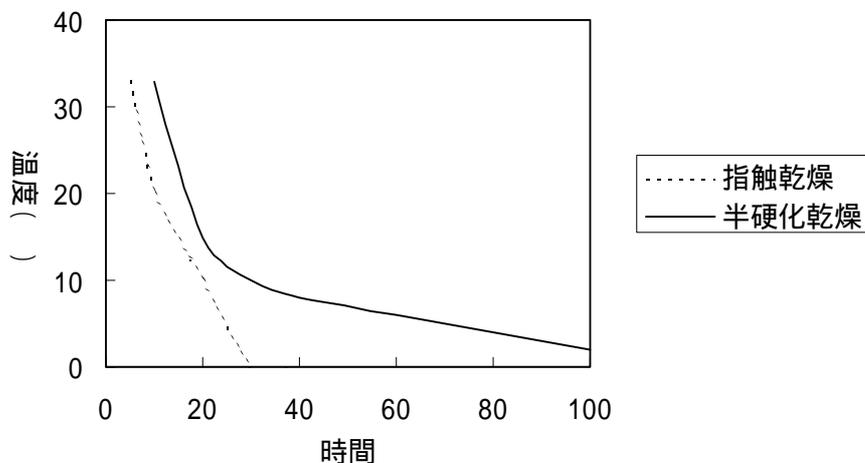
図 - 1 乾燥に及ぼす温度の影響

冬季の低温……油性系塗料は酸化重合反応により乾燥する。ところが、酸化重合の化学反応は温度に大きく左右されるため低温になると乾燥が著しく低下する。

日の丸印溶解光明丹（ドライ膜厚 35 μm ）

5 以下での塗装はできるだけ避ける。早朝などでは鋼材温度がさらに低い場合が多く、気温の上昇を待ってから塗装する。

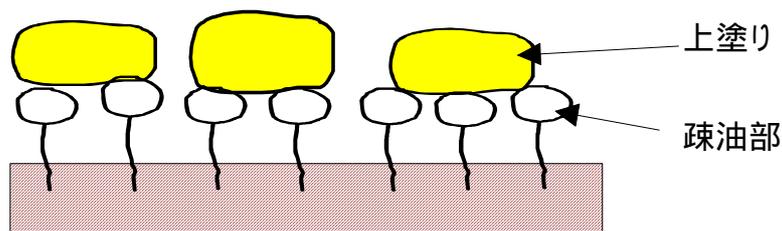
塗面に、水・油・ゴミ・その他シリコンワックス等の異物の付着によるものと、油性系塗料が本質的に有するハジキとがある。後者の原因は明瞭でないが塗料中の油性分による低温時の特異現象と考えられる。

塗膜表面の異物(水・油・ゴミ etc)を除去する。シンナー拭き又はペーパーがけをする。(実際にハジキを生じた時の有効な手段)
